## 兵庫県立歴史博物館紀要

| 【報告】改修工事期間中における博物館資料の保存環境について | 山口奈々絵<br>吉原 大志 30(39) |

# 改修工事期間中における博物館資料の保存環境について

山 口 奈々絵・吉 原 大 志

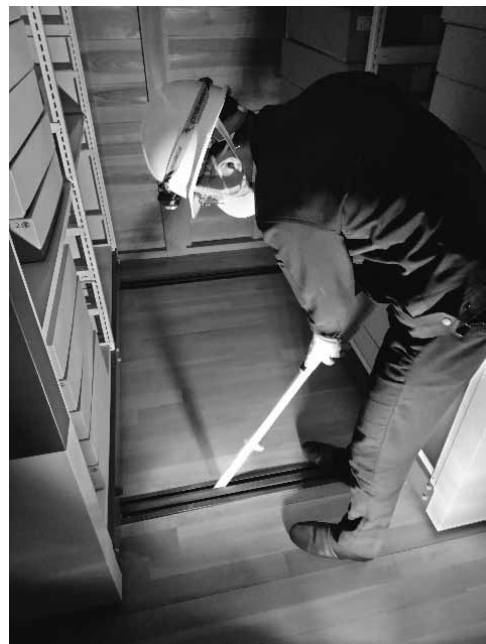
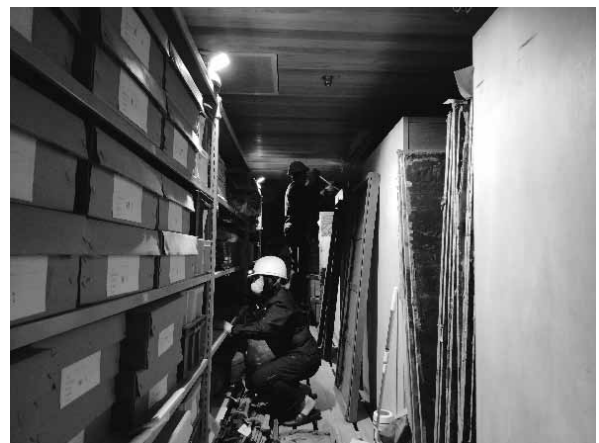
【図1】収蔵庫内の清掃作業の様子

2022年5月には電気設備や空調の清掃作業があり、それによる粉塵が特に大きく飛散したと考えられたことから、各収蔵庫において学芸員全員で重点的な清掃作業を行った【図1】。この作業は、棚や壁、床に付着したホコリを、主にドライシートと、HEPAフィルタ装着のポータブル掃除機を用いて除去することが中心である

その過程では、今回の工事作業以前に蓄積したホコリや汚れが少なくないことが明らかになった。特に、収蔵資料の分量が多く、空きスペースの少ない収蔵庫において、そうした汚れの蓄積が見られた。日常的な収蔵庫の清掃は保存管理の基本であることは理解しているが、所狭しと資料が置かれた収蔵庫では、きめ細やかな清掃が行き届かないのが現実である。今回の重点的な清掃を機に、収蔵資料の保管方法など、日常的な保存管理のあり方の見直しが必要であることを痛感した。

まずは、日常的な清掃の実施についてである。工事以前から、当館では汚れのたまりやすい箇所について、定期的な清掃を行ってきたつもりであったが、収蔵資料の大幅な移動をともなう清掃や、手の届きにくい部分への突っ込んだ清掃までは十分に実施できていなかった。そのためか、今回の収蔵庫内の設備工事にあわせて実施した清掃作業においては、工事以前からの長期にわたるホコリや汚れの蓄積が明らかとなった。それによって逆に、普段の清掃作業では行き届いていない箇所に気付かされた。

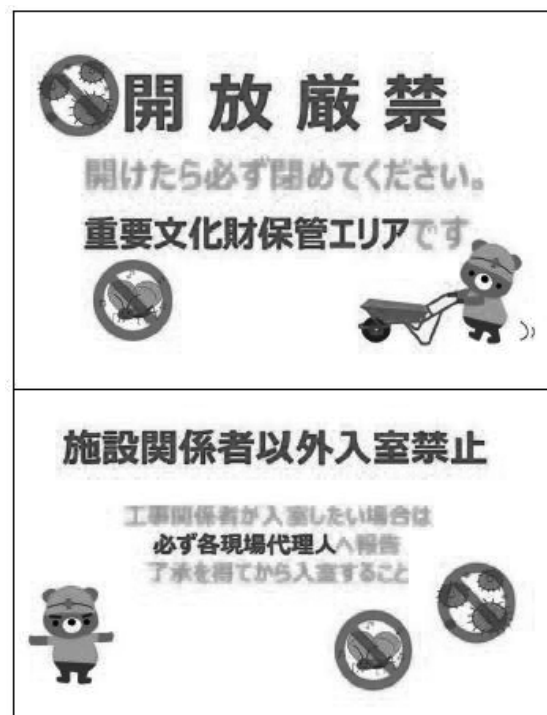
【図2】工事業者が作業員向けに作成した注意表示

このような状況に対して、収蔵庫および前室の扉に、開放や立ち入りを制限する表示を設置した【図2】。このようにゾーニングを可視化したことによって、工事業者の前室への不用意な立ち入りを防止しただけでなく、工事で収蔵庫に立ち入る際にも、資料に触れないことや扉を開放し続けないことにさらなる注意を促すことにつながったと思われる。

なおこの表示は、工事業者側が発案し作成したものである。文字だけでなく、虫菌害を防止するという目的を伝えるイラストも添えられており、博物館側の意図を十分に理解いただいたことがうかがえる。文化財を保存する施設においては、一
