上郡町域の赤松氏関連遺跡の調査成果

島田 拓

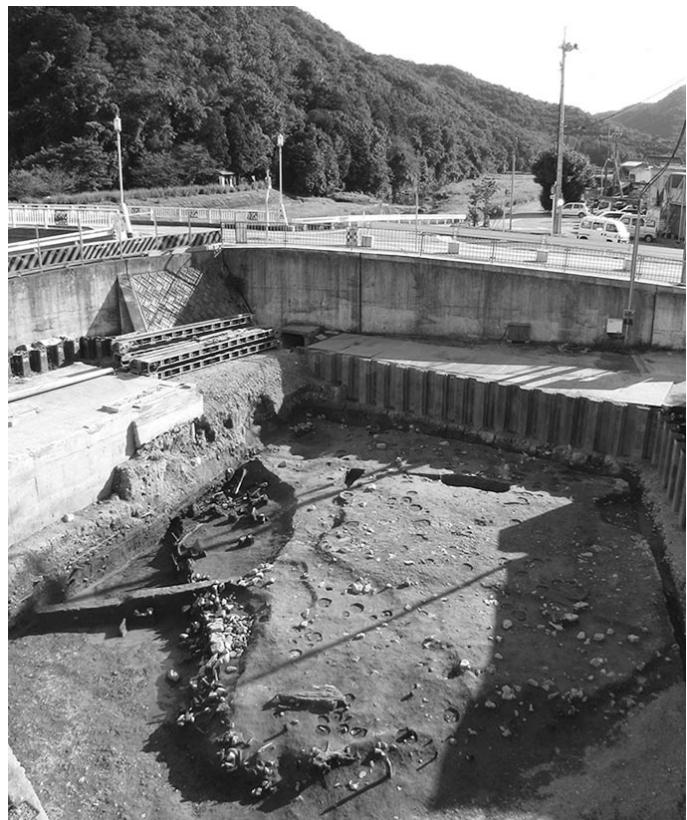
写真1 山野里宿遺跡調査区全景（北から）

二〇〇〇年の町教委の調査では、井戸や土坑、柱穴、流路を検出している。二〇〇四年の県教委の調査では、三十棟の掘立柱建物のほか、土坑や溝、旧河道を検出している。

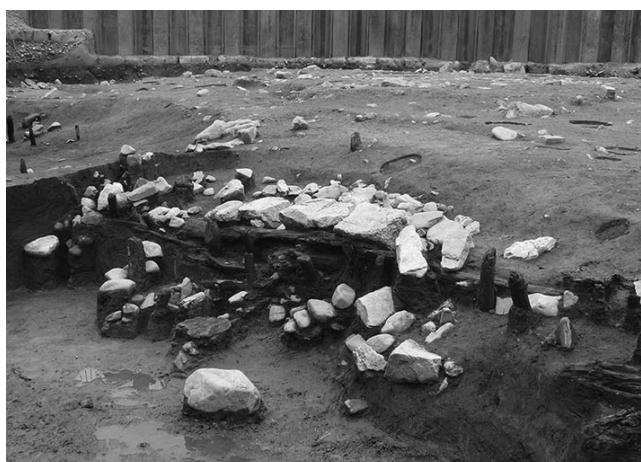
二〇〇九年の町教委の調査では、多数の柱穴と土坑、また舟着場の遺構を検出している。おそらく集落東端の川湊と考えられる。舟着場は、流路に沿って木杭を打ち込み、それを細い枝で編み込むように補強し、舟を寄せ

写真2 山野里宿遺跡舟着場跡（北東から）

る一画だけ上部に人頭大の礫を配している。なお、舟着場の北側に桟橋と考えられる遺構も検出している。

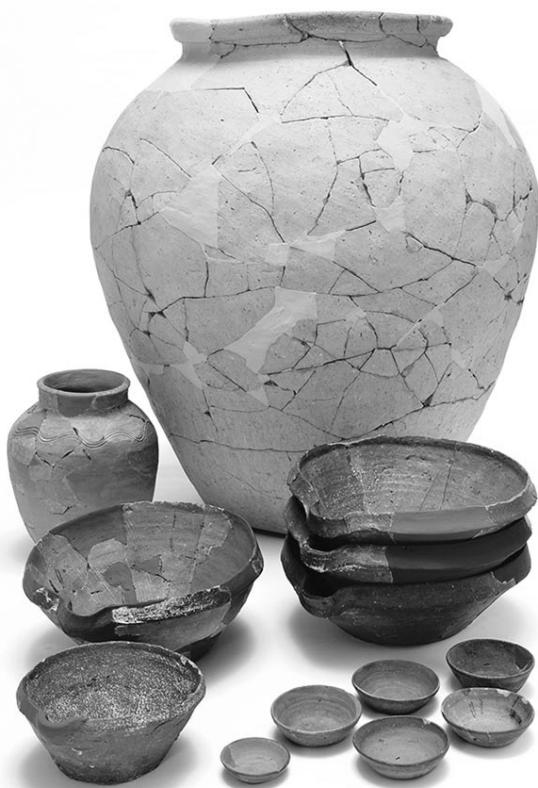
写真3 山野里宿遺跡出土備前焼

出土遺物には、それまでの調査と同様に、大量の備前焼や土師器、瓦質土器、青磁などがある。特に土師器や瓦質土器の鍋など煮炊具の出土が著しい。また瓦質土器の中には大型の風炉があり、従前の調査成果と合わせて、集落内に寺院が存在した可能性が高い。加えて茶釜や茶瓶、茶臼なども出土していることから、茶の湯文化の浸透がうかがえる。さらに、龍泉窯系青磁碗や白磁、北宋銭や明銭なども多数出土しており、西播磨における一つの物流拠点であったと推測される。大半の出土遺物については、十五世紀後半から十六世紀初頭に位置づけられるが、中には十四世紀から十五世紀前半に遡る遺物も含まれており、長期間にわたって存続したと考えられる。

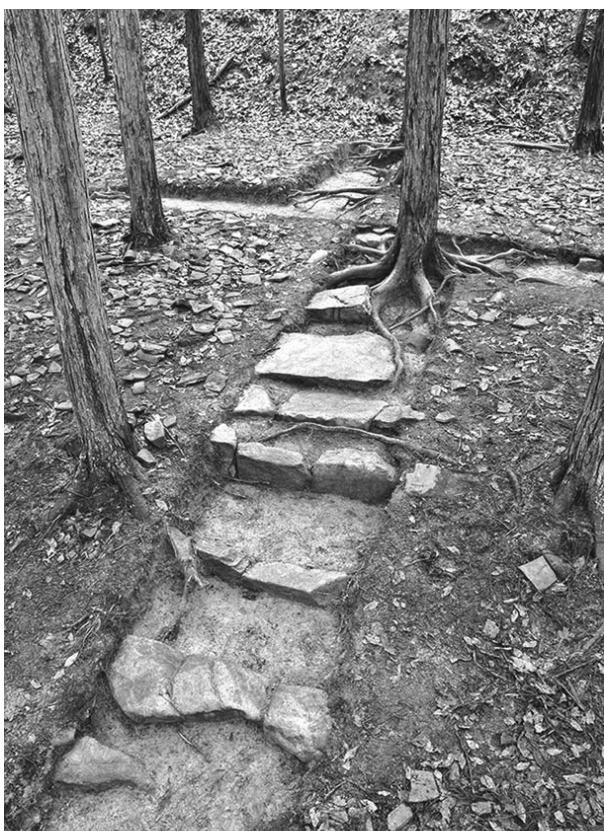
調査の結果、各調査区で礎石および基壇裾の外装の石組を検出した。礎石は基壇に直置きしており、樹木の根によつて原位置から若干動いている

写真4 栖雲寺塔跡全景（南西から）

検出した基壇の規模は、一辺約六・九メートル
で、塔心礎が認められないことから、二層目以上
に心柱を設ける型式の塔であると考へられる。⁽⁶⁾

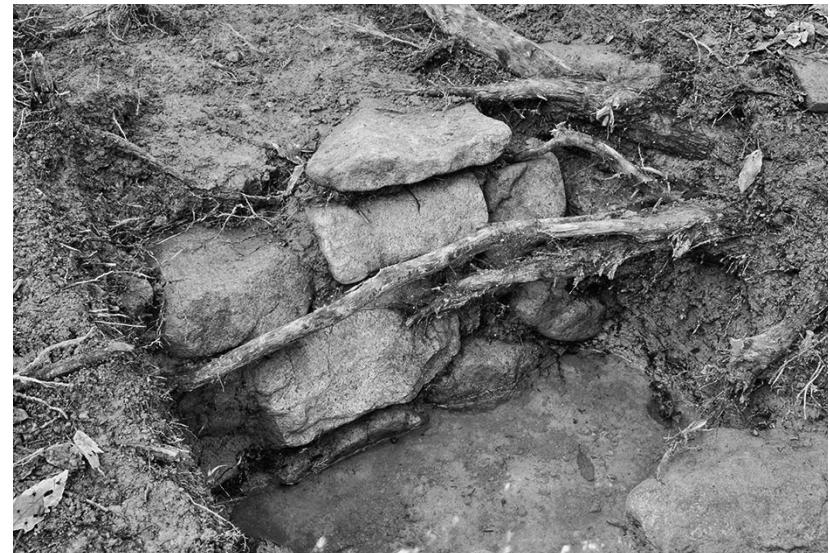
写真5 栖雲寺塔跡北側の石積（北東から）

なる積み方を行つてゐる。

また、石列の周囲には雨落ち溝が設けられてい
る。雨落ち溝の底に石敷きは認められなかつた。

基壇外装については、西側の調査区で石列を二
列検出しておる、西側を正面として見栄えを意識
したものと考へられる。なお、西側の石列は石材
の平坦面を西側に向けて並べるが、北側と東側、
南側の石列は一列のみで、ある程度面を揃えては
いるが、石材を小口積みにしており、西側とは異

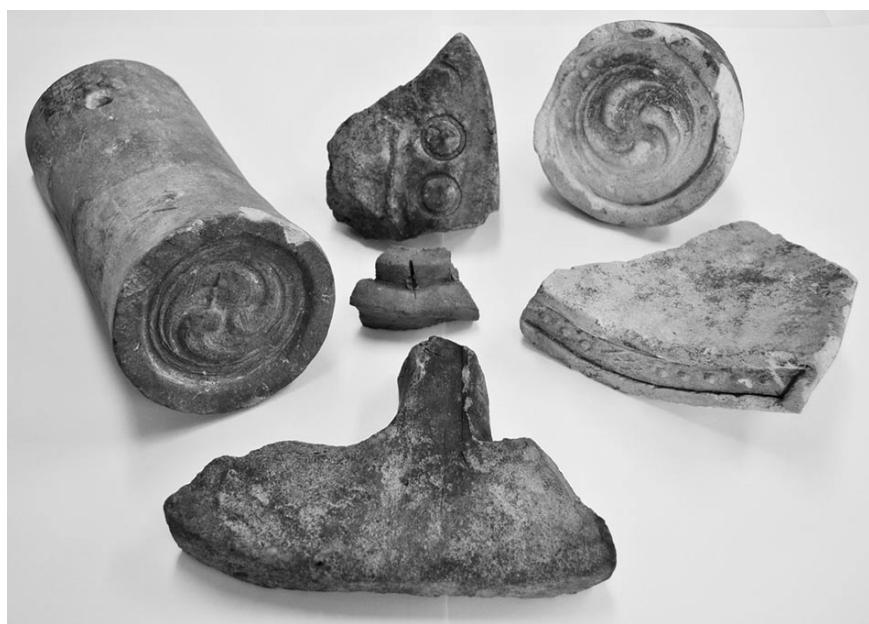
写真6 栖雲寺瓦

丸瓦は外区に珠紋を配する。また、鳥衾が一点出土しており、左三つ巴紋を施している。軒平瓦は、波形紋と中央に菱形紋を置き両側に珠紋を配するもの、中央に菱形紋を置き両側の珠紋の周囲に唐草紋を施すものがある。加えて、鬼瓦の破片を一点採集している。外周部に竹管紋を施している。

特筆する瓦としては、相輪（九輪部）の破片を採集し、調査においても一点出土している。採集した相輪は、輪部から輻部の一部であり、出土した相輪は轂部であるため、相輪を据える建物が存在していたことは疑いない。

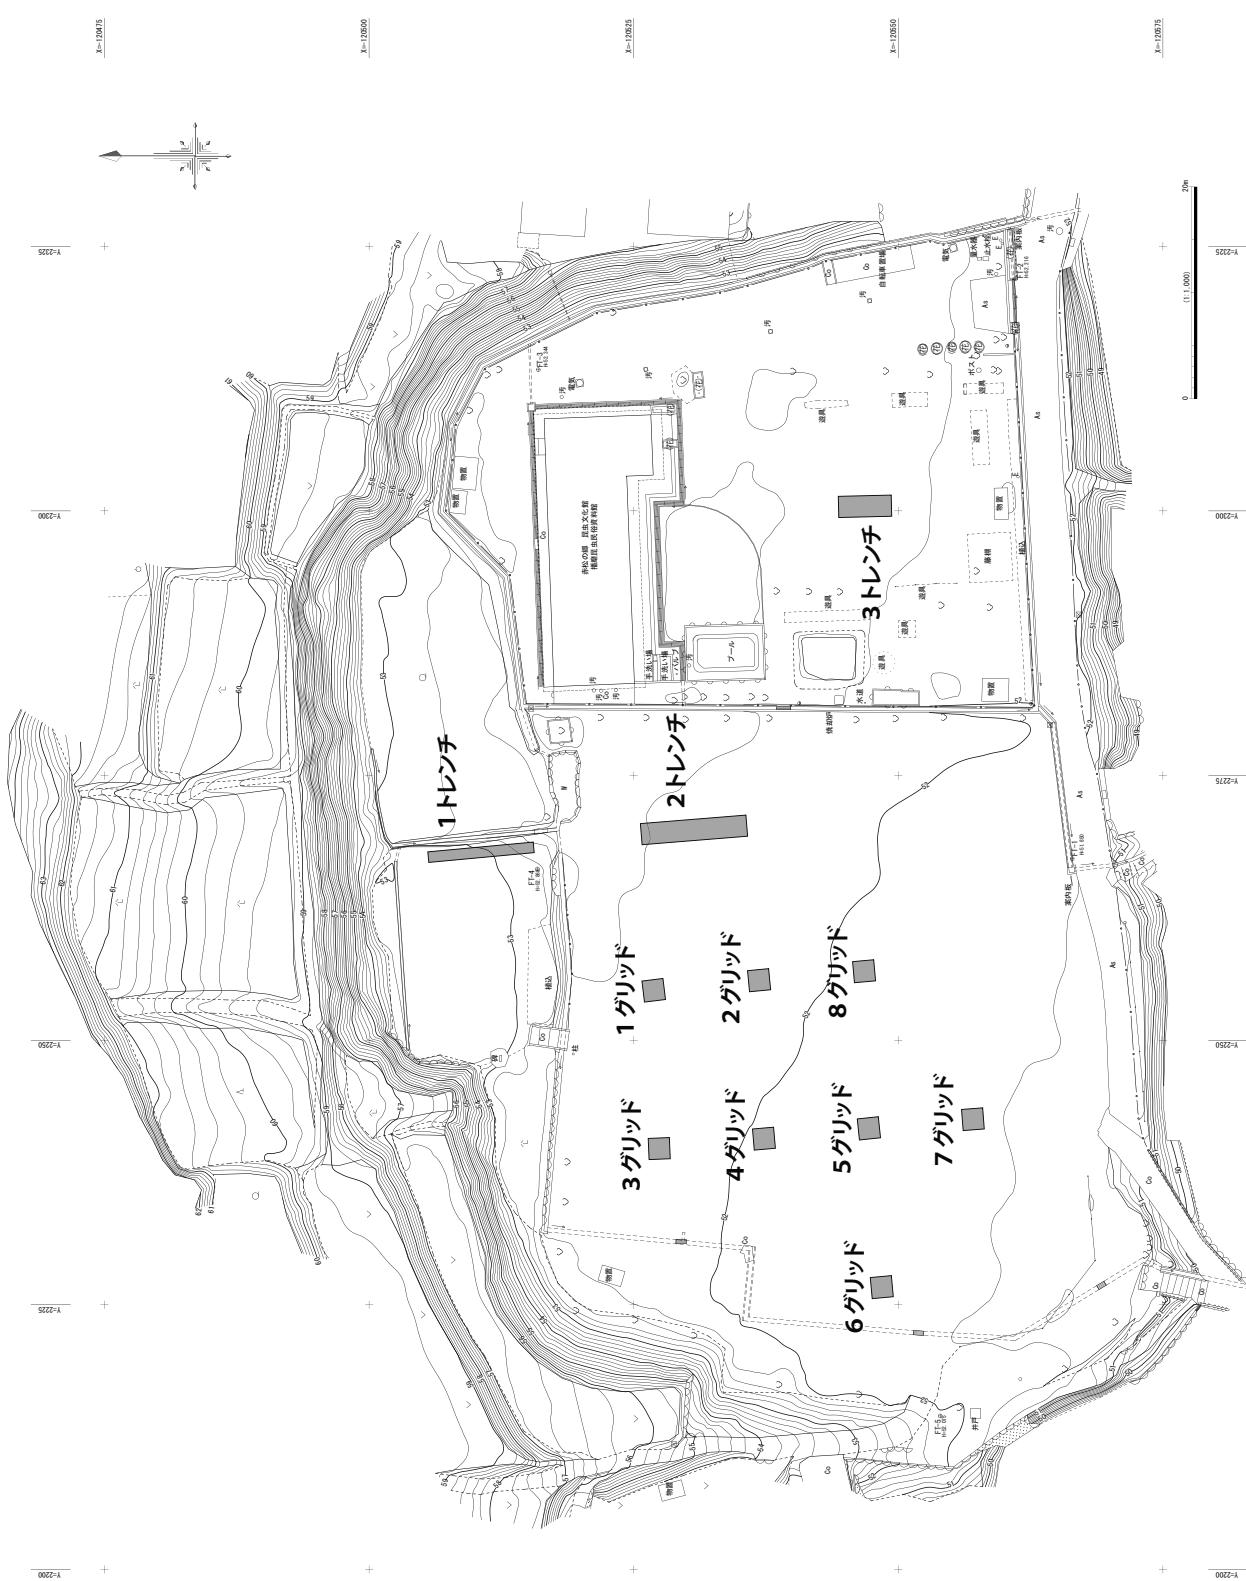
発掘調査を実施するにあたり、現況の地形測量を行つた。現在、健康広場および赤松の郷昆虫文化館の敷地はほとんど高低差がなく、北東から南西にかけてわずかに傾斜している。また西側には、斜面を削り、盛土を施したと思われる土壘痕跡が認められる。東側も同様の高まりが認められるが、現在は宅地となつており、現況では土壘であったかどうか確認できない。

「御屋敷」の北側は、約六メートルの崖面となつており、山麓部を削り出して平坦地を造り出し

図1 赤松居館跡地形測量図および調査区配置図

たものと考えられる。なお、江戸時代の村絵図には、平面形状が蒲鉾状に描かれ、ある程度デフォルメして描かれたと思われるが、現況では北側斜面が凸字形を呈している。凸字形の敷地の北東側及び北西側の段状地が極端に狭いことを考慮すると、この平面形状が「御屋敷」造成時から計画されていたとは考えがたく、後世に削り込んだものとみてよい。

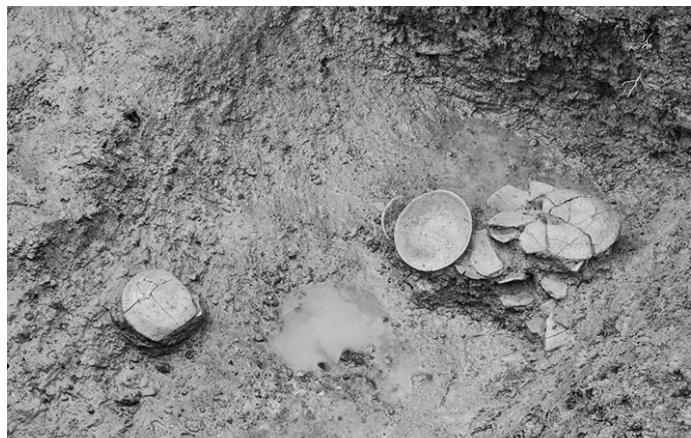
写真7 赤松居館跡1トレンチ遺物出土状況

るが、それ以前の遺物は皆無であった。また、地山を削り込んで石組み溝が構築されていた。年代については明らかではないが、石組が乱雑であり近世以降のものと考えられる。また、調査区南側では東西方向の溝を検出した。溝からは土師器皿が出土している。

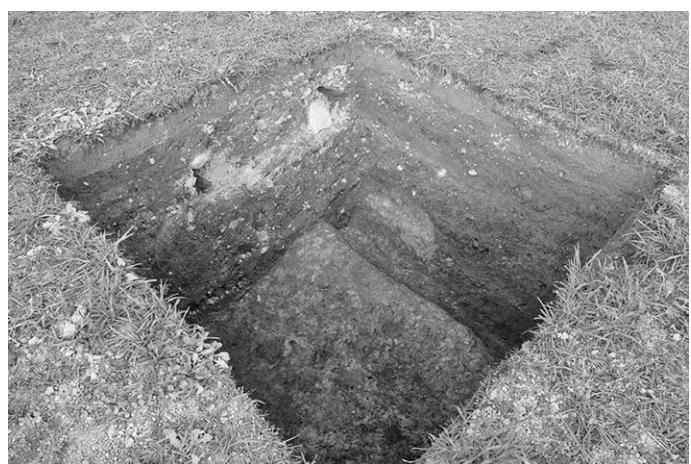
写真8 赤松居館跡5グリッド溝跡（南西から）

五グリッドでは、地表面から約一・一メートルで整地層下の遺構面を捉え、南北方向の溝を一条検出している。

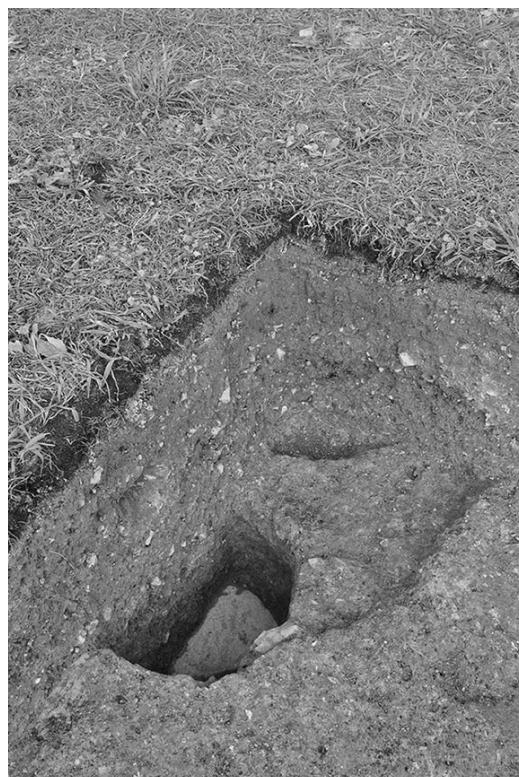
また、最も西方の六グリッドでは、表土直下で遺構を検出しており、礎板を持つ柱穴を二基検出している。それぞれの礎板上面の高さに差があることから、別の建物である可能性が高い。

写真9 赤松居館跡6グリット柱穴
(南西から)

これらの調査成果から、「御屋敷」の現況は一見平坦地に見えるが、旧地形は細かな谷が入り組んでいたことが推察され、そこを整地して平坦地を造り出していることが明らかとなつた。また、礎板を用いる柱穴から、建物の造営に強固な基礎工事を行つてることが分かる。
